Temastudie av dödsolyckor där bussar varit inblandade 1997-2001

Författare: Anders Arvelius och Anna Wreiber, Vägverket

Publikation: 2003:120

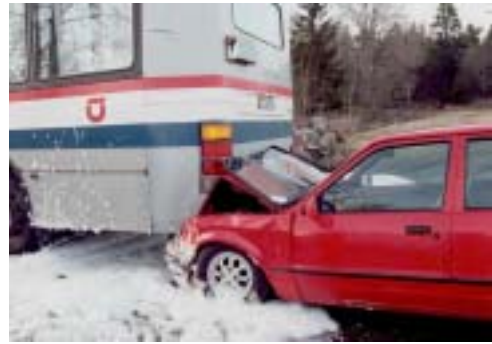
Nr 97-114: En personbil kör bakifrån in i en buss som precis startat efter att ha släppt av en passagerare ca 200 m efter den ordinarie hållplatsen. Den 27-åriga mannen, som var ensam i personbilen, omkommer. Dagsljus, torr vägbanan. Föraren av personbilen var obältad och hade 1,3 promille i blodet. I bussen fanns ca 15 passagerare. Enligt polisen på plats kan föraren av personbilen ha bländats av solen.

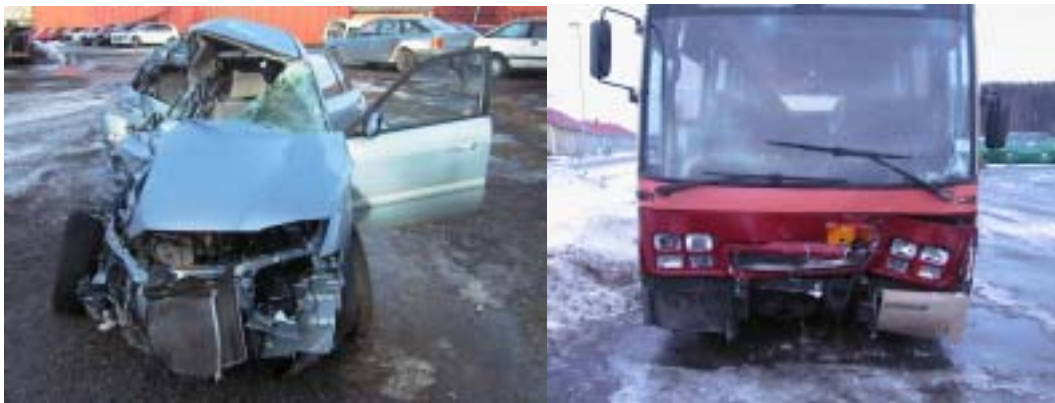
Nr 98-382: En personbil får sladd i det mycket hala väglaget, kommer över på mötande körbana och krockar med en buss. Föraren i personbilen, en 34-årig man, omkommer. Uppehållsväder, mörkt och tunn is på vägbanan. Mannen var bältad. Mönsterdjupet på personbilens vänstra bakhjul var 0,5-1,0 mm (underkänt), övriga däck godkända. Inga passagerare i bussen.

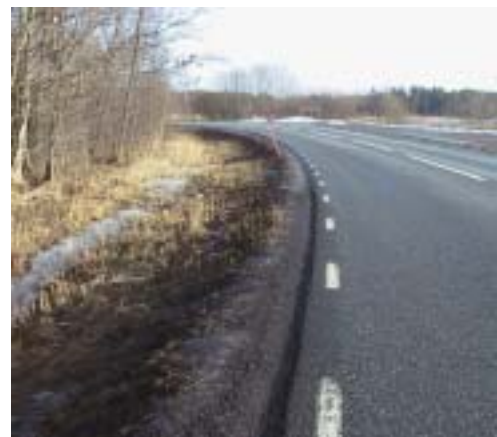
Nr 01-40: En personbil kommer i en kurva över på mötande körbanan och kolliderar med en buss. Personbilsföraren, en 53-årig kvinna, omkommer. Dagsljus, uppehållsväder, isig och snöig vägbanan. Mycket dåligt väglag. Olyckskurvan är skyltad med varningsmärke för farlig kurva. Höga asfaltkanter vid olycksplatsen. Ena halvan av den vikta skolbusskylt som satt på bussens front fanns efter olyckan i personbilens kupé, vilket kan ha bidragit till kvinnans skador. Enligt busschauffören höll personbilen ganska hög hastighet. Enligt färdskrivarbladet höll bussen 60 km/h (70-väg).

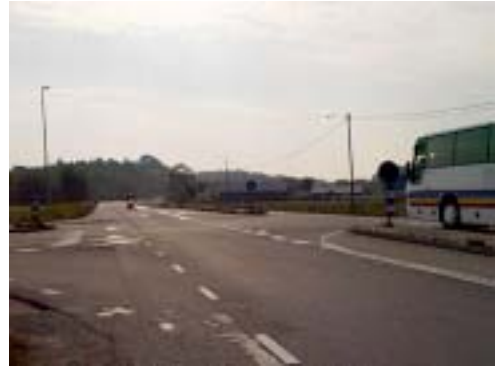
Nr 00-368: En buss ska svänga vänster från en landsväg och noterar inte att han får möte av en motorcykel. Motorcyklisten kör in i sidan av bussen när den svänger framför honom. Föraren och passageraren kastas av motorcykeln mot fronten på en bil som står och väntar på att kunna åka ut i korsningen. Passageraren på motorcykeln, en 12-årig flicka omkommer. Uppehållsväder, torr vägbanan och solsken. Flickans hjälm (storlek XL) kastas av i fallet. Enligt vittnen höll både buss och motorcykel normal hastighet.

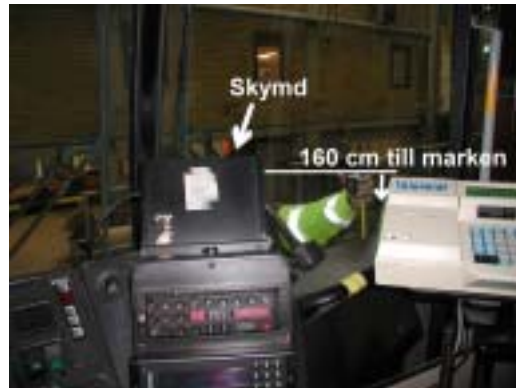
Nr 01-36: En 87-årig kvinna passerar framför en stillastående buss vid en hållplats. När bussföraren kör iväg upptäcker han inte kvinnan, som hamnar under bussen och släpas med ca 30 meter. Kvinnan omkommer. Dagsljus, uppehållsväder och torr vägbana. Bussföraren uppmärksammar inte att han kört på en person förrän en av hans kollegor talar om det för honom vid nästa hållplats. Kvinnan var endast 145-155 cm lång. På bussens instrumentpanel fanns en busstabbhållare som tillsammans med vindrutans mittstolpe tar bort en stor del av sikten snett fram åt höger. Enligt djupstudien syns inte en person kortare än 170 cm som går nära bussen från chaufförens plats.

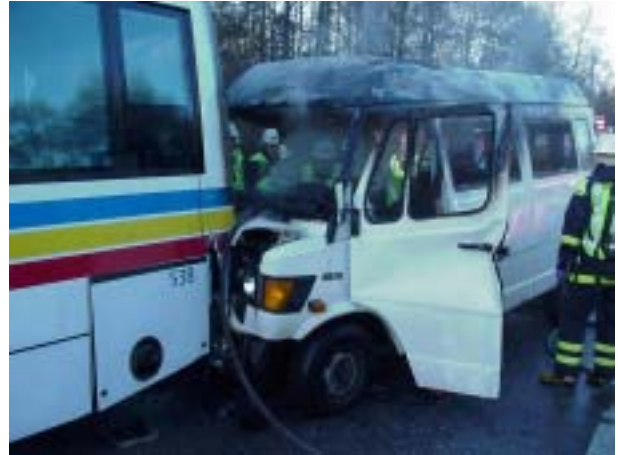
Nr 01-412: En mindre handikappbuss kör bakifrån in i en buss som har stannat vid en hållplats (med en stor del av bussen utanför bussfickan ut i körbanan). Handikappbussen börjar brinna. En 30-årig rullstolsburen kvinna blir kvar i fordonet och omkommer. Dagsljus, uppehållsväder. Enligt vittnen var vägbanan torr och halkfri. Busschauffören försökte släcka branden med en medhavd brandsläckare och fick tillsammans med en privatperson ut föraren av handikappbussen och en person till ur fordonet. Den bakre dörren gick ej att öppna pga. att hydrauliken slutade fungera vid kollisionen.
