Temastudie av dödsolyckor där bussar varit inblandade 1997-2001

Författare: Anders Arvelius och Anna Wreiber, Vägverket

Publikation: 2003:120

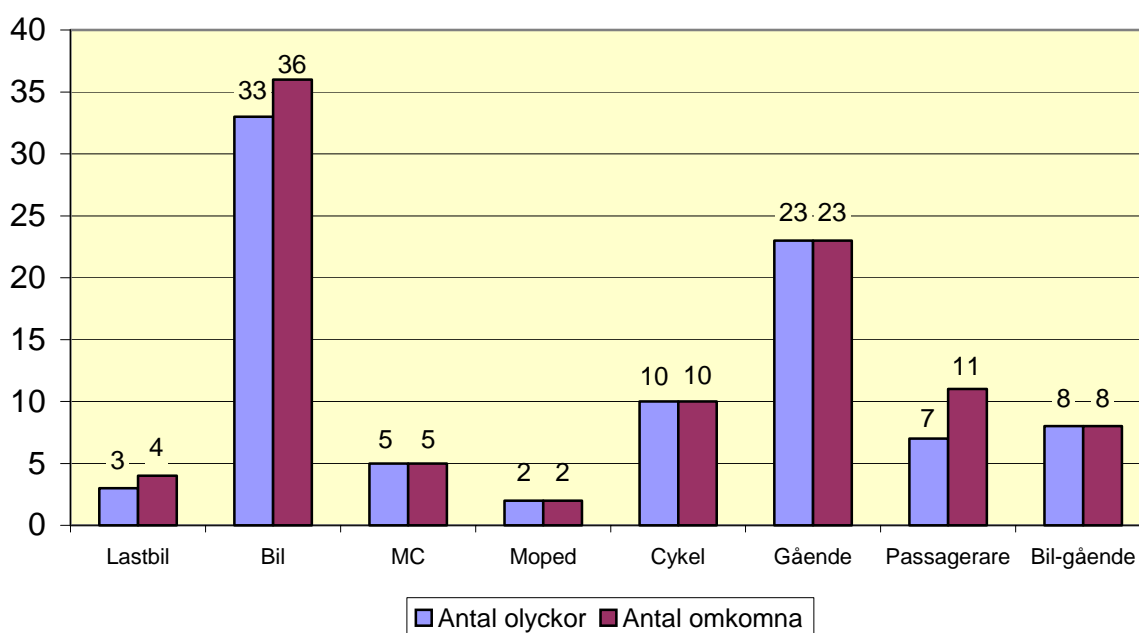
Antal omkomna och antal olyckor per olyckstyp

Fördelningen av antalet dödsolyckor per olyckstyp, uppdelade efter den trafikant som omkommit. Med passagerare avses personer som befunnit sig i bussen eller omkommit vid av/påstigning och med bil-gående avses personer som precis klivit av eller ska till att stiga på en buss och blir påkörda av personbil/lastbil.

Antal omkomna per kategori: I buss, Till och från buss, Annan trafikant

11 personer omkom i buss (4 skolbarn och 1 förare i en olycka, 2 barn i klämlistolyckor, 1 vid brand i handikappfordon, 1 obältad i rullstol - inbromsning, 1 fallolycka - stående vid inbromsning samt 1 passagerare vid kollision med mindre lastbil).

12 personer omkom efter att ha blivit påkörda av buss (4 fall) eller annat fordon (8 fall) i anslutning till av- och påstigning. Mörkertalet för antalet dödade på väg till och från buss är stort. Skälet är att de flesta olyckor med förolyckade på vägen till och från buss i statistiken klassas som gåendeolyckor.

76 andra trafikanter omkom i kollision med buss (4 lastbilschaufförer, 36 bilister, 5 motorcyklister, 2 mopedister, 10 cyklister och 19 gående). 34 av dessa har förolyckats inom tätbebyggt område. (6 bilister, 2 motorcyklister, 1 mopedist, 8 cyklister och 17 gående).

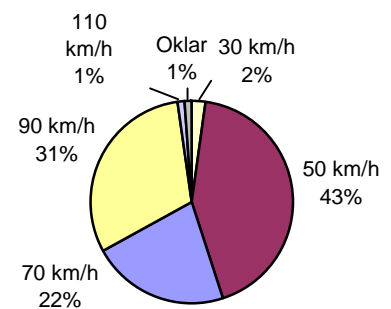
Gällande hastighetsbegränsning

47 % av dödsolyckorna med buss har inträffat inom tätbebyggt område, varav ca 45 % vid hastighetsbegränsning på 50 km/h eller lägre.
